# FEIÇÕES EROSIVAS EM ESTRADA DE TERRA NO CAMPO DE INSTRUÇÃO DE SANTA MARIA (CISM) /RS.

Autor: Graciele Carls Pittelkow<sup>1</sup>

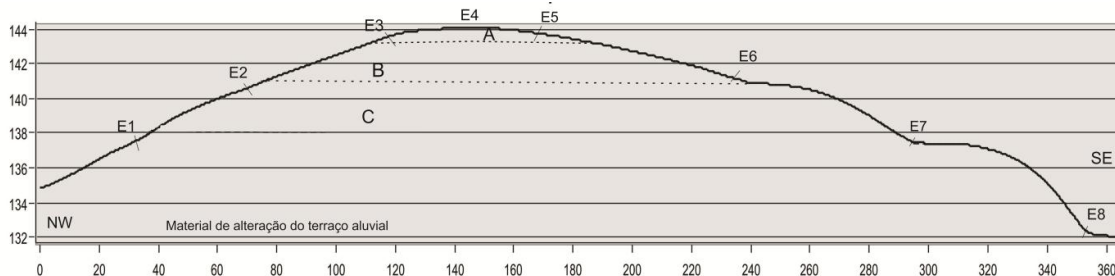
A estrada estudada é importante via de ligação das principais áreas de treinamento militar dentro do CISM (Campo de Instrução de Santa Maria) com a sede do mesmo e por onde trafegam blindados de até 48,7 toneladas. A estrada tem direção NW – SE, com 472m de extensão e cerca de 10m de largura e se desenvolve sobre uma colina composta de um depósito de terraço aluvio/coluvionar depositado sobre os arenitos da Formação Caturrita. Na porção superior do terraço desenvolveu-se um argissolo. A declividade de sua vertente NW é de 22° e da SE é de 24° (Figura 1).

Figura 1: Perfil topográfico, com distancias vertical e horizontal, dadas em metros.

A vertente SE apresenta comprimento de rampa de 197m, enquanto que a NW que possui apenas 125m. O comprimento de rampa maior significa o aumento do caminho de percolação da água e conseqüentemente o aumento do volume e da velocidade da água que percorrem a vertente ganhando mais energia e erodindo mais, sendo o inverso para vertentes com comprimento de rampa menores.

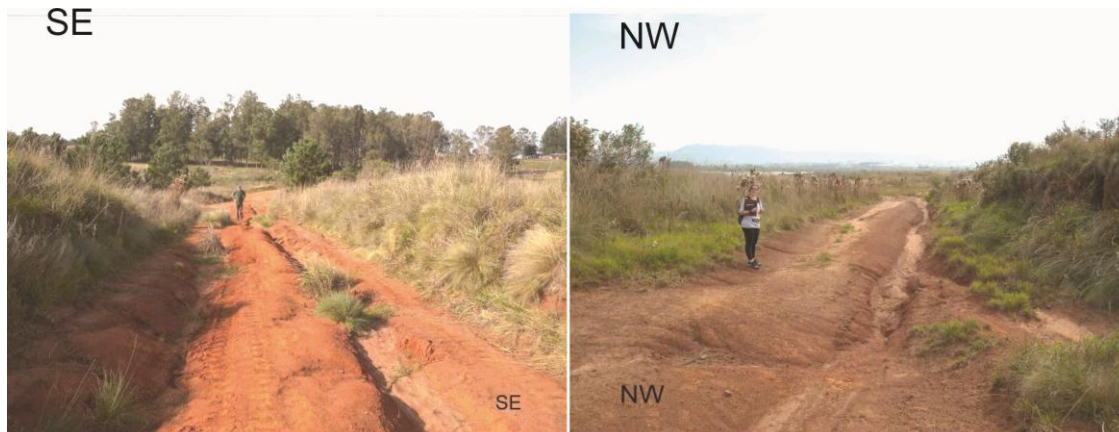
Observa-se que tanto a vertente NW quanto a SE apresentam declividades semelhantes, sendo que na vertente SE (entre os pontos E8, E7 e E6) as incisões lineares são mais profundas e estreitas, enquanto que na vertente NW (entre E3 e E1) as incisões são menos profundas e mais largas, sendo comuns as erosões originadas por fluxo subsuperficial.

Outro fator importante no desencadeamento da erosão é a compactação do solo causada pelo tráfego de blindados. A compactação diminui os vazios do solo o que dificulta a infiltração da água, que escoar superficialmente e ao encontrar material mais erodível, origina sulcos e alcovas de regressão por onde percolará. Esse fenômeno ocorre no topo da estrada, e avança até a metade do declive de ambas as vertentes da estrada.

Figura 2: Vista das vertentes SE e NW, da estrada de terra.

Na vertente SE (E6 - E8), as incisões lineares são profundas e mais estreitas, apresentando próximo à base da vertente, maior quantidade de sedimentos depositados. Entre o ponto E7 e E8, as feições tornam-se mais profundas e estreitas. Observamos a presença de sulcos (aproximadamente 10cm de largura e 2cm de profundidade) perpendiculares ao fluxo principal, e junto a estes encontra-se grande concentração de areia no canal principal.

Em todo o leito da estrada, observa-se a formação de gretas de contração, (horizonte A e B) que auxiliam na erosão, visto que são carregadas facilmente pela água da chuva após períodos de estiagem; além de áreas de assoreamento nas bases das vertentes.

Sugere-se o redimensionamento do tráfego e a definição de um novo traçado da estrada, acompanhando as curvas de nível. Considera-se importante a adequação do sistema de drenagem lateral, com uso de vegetação, e canalização das águas pluviais que atualmente têm como calha a estrada.
