## **ANÁLISE DAS ÁREAS SUSCETÍVEIS A INUNDAÇÕES NA BACIA DO RIO FORQUILHAS, SÃO JOSÉ/SC**

Francielle da Silva Cardozo\*  
Maria Lúcia de Paula Herrmann\*\*  
Gabriel Pereira\*\*\*

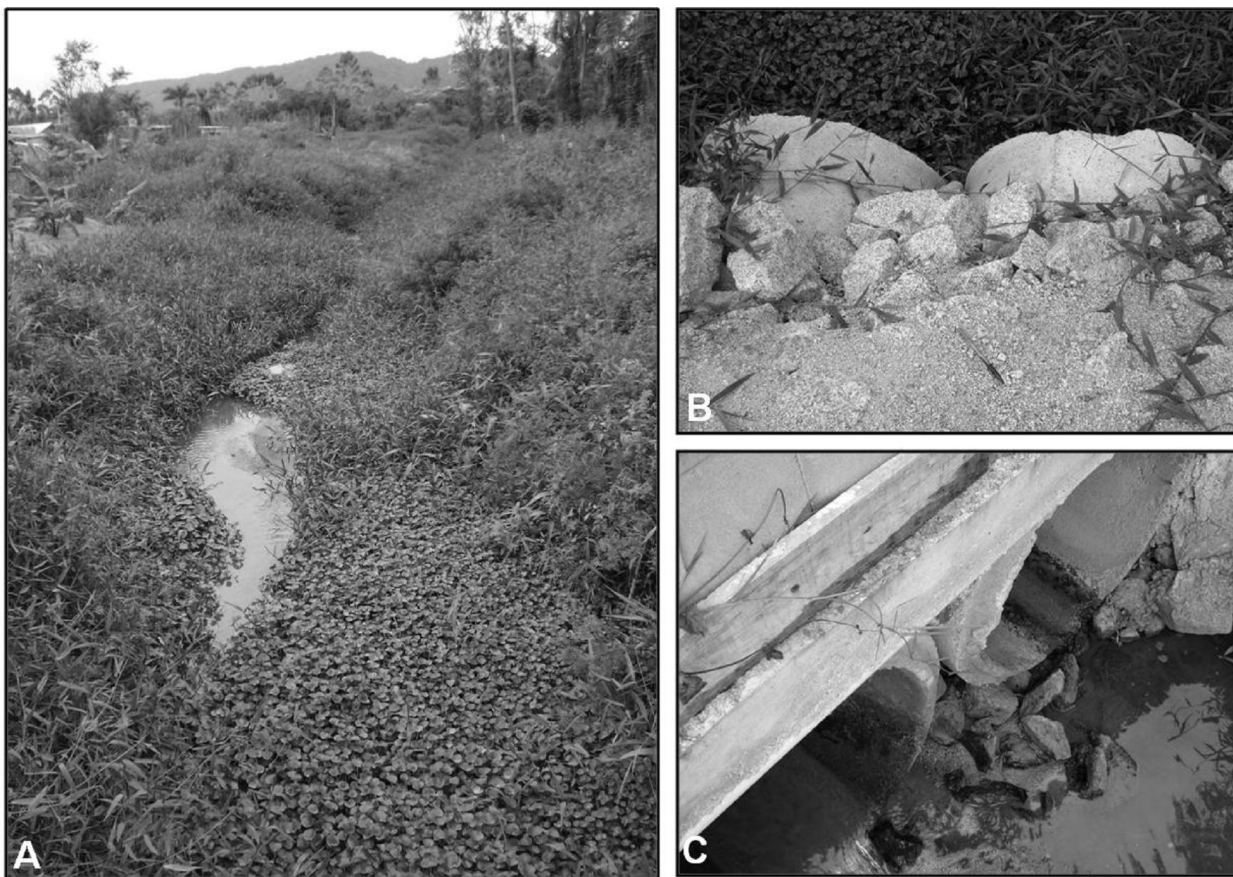
principalmente devido ao mal planejamento com que são feitas as obras de engenharia, realizadas sem a infraestrutura adequada, destacando-se a construção de estradas e a colocação de tubulações de maneira inadequada sobre esses canais que, eventualmente, não suportam o volume de água originada em dias de precipitações intensas, conforme figura 3 (A, B e C).

**Figura 3:** A) Detalhe de um dos vários canais presentes no setor de suscetibilidade muito baixa às inundações, bairro Forquilhas. B) Tipo de tubulação que foi colocada para escoar as águas que passam pelos canais. C) Maior detalhe da tubulação.

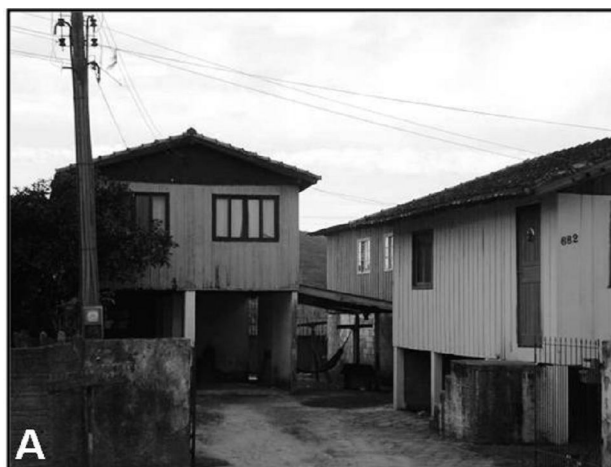
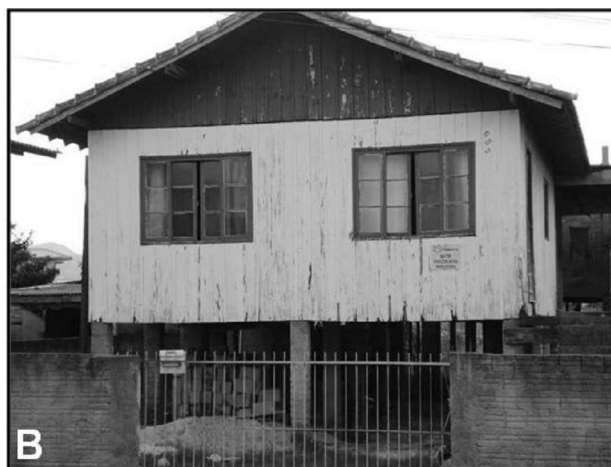
medidas estruturais, prevenindo-se de futuras inundações ao colocar suas casas sobre aterros, ou construindo suas casas sobre pilotis, conforme figura 6 (A e B). Os moradores dessa área em particular não são afetados somente pelas inundações, mas também por constantes alagamentos que ocorrem em dias de precipitações mais fortes. O problema maior concentra-se nas casas que não possuem suas construções sobre pilotis, pois, segundo relato de moradores, as alturas das águas nas inundações da década de 1990 atingiram até o teto de algumas casas.

**Figura 6:** A e B) Casas construídas sobre pilotis para prevenir as inundações, bairro Flor de Nápoles.
